MERKBLATT

Prüfung der Oberflächenfestigkeit des Untergrundes nach ATV Parkettarbeiten
DIN 18 356 und Bodenbelagsarbeiten DIN 18 365, Ausgabe April 2010

Beispiel: **Hammerschlagprüfung**

Hammerschlagprüfung

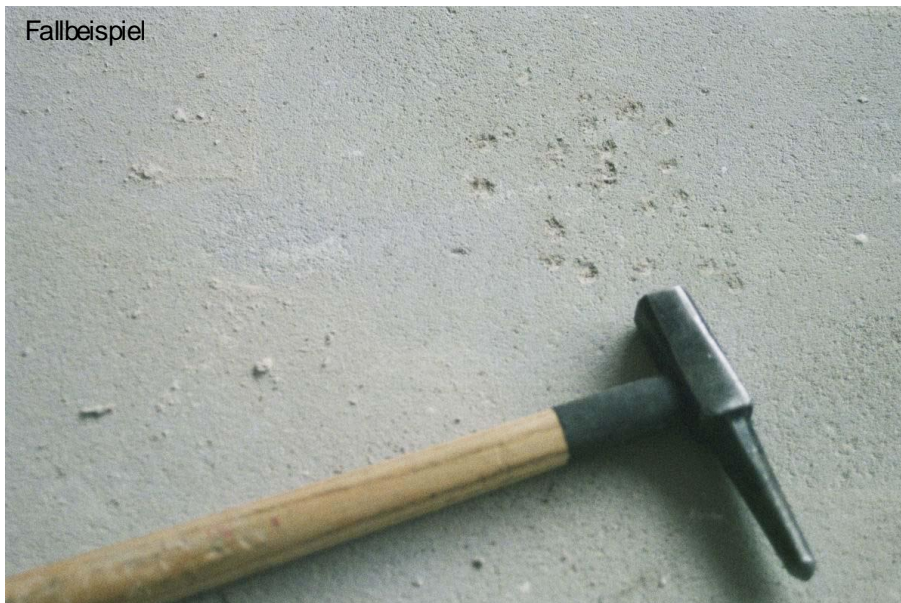
In diesem Fallbeispiel wurde der verwendete Prüfhammer sowohl im ca. 90° Winkel als auch im ca. 45° Winkel auf die Estrichoberfläche geschlagen, um festzustellen, ob harte Schalen abspringen und/oder das Zuschlagskorn herausbricht.
